Im Hilda-Gymnasium wird Turnhalle geschlossen

Ausblühungen von Chrom-Salzen gefährden Gesundheit

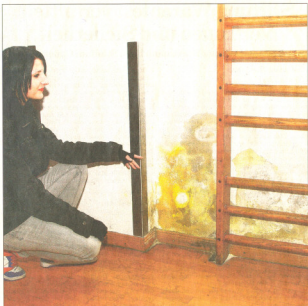
FK - Erneut ist die Südturnhalle des Hilda-Gymnasiums durch sogenannte Chrom-Salze verunreinigt. In einem Bereich bis zu 80 Zentimeter Höhe an einer Außenwand sind Ausblühungen von Chrom-Salzen vorhanden. Als langjährige Ursache der Kontamination wird der benachbarte ehemalige galvanische Betrieb der Schmuckfirma „Daub“ vermutet.

Bei den Ausblühungen in der Turnhalle handelt es sich offensichtlich um ein Gemenge aus Putz, Mörtel und Chromverbindungen. Nach den Werten zu urteilen, besteht ein nicht unbedeutender Teil des gefundenen Chroms aus sechswertigem Chrom. Anhand des Stoffes und der direkten Nachbarschaft kommt als Verursacher der Bodenkontamination vermutlich nur der nebenan stillgelegte und zurück gebaute Schmuckbetrieb in Betracht.

abdichtung zu besitzen, so dass chromhaltige Feuchtigkeit in das Baumaterial eindringen konnte. Von dort aus „ist es durch den so genannten Kapillareffekt bis in die Turnhalle hoch gewandert“, erklärt Bürgermeister Uhlig. Der Kapillareffekt beschreibt das Thema der aufsteigenden Feuchtigkeit.

SCHÖN GELB sehen die Ausblühungen an der Wand der Turnhalle des Hilda-Gymnasiums zwar aus, sie sind aber gesundheitschädlich. Deshalb ist die Turnhalle ab sofort unbenutzbar. Foto: Wacker

Die durch Chrom kontaminierten Kellerbereiche müssen mit einem Bauzaun abgesperrt werden. Gleichzeitig kann eine Entgiftung durch Reduktion von Chrom mittels Aufbringen einer harmlosen organischen Substanz erfolgen. In der Turnhalle selbst muss gleichfalls eine Entgiftung stattfinden.

Der Leiter des städtischen Gebädeemanagements, Gerhard Biehmeitl, will zunächst die schadhafte Wand sanieren: „Wir werden den Oberputz abklopfen und letztendlich eine Schutzwand davor stellen“. Dies sei notwendig, um den direkten Kontakt mit der kontaminierten Wand zu verhindern. Bis zum Abschluss der notwendigen Sanierungsarbeiten – mindestens bis Weihnachten – „wird die Sporthalle weder dem Schul- noch dem Vereinsport zur Verfügung stehen“.
